BRO 14-0-047.10: Overføring af Egebækvej over Helsingørmotorvejen. Redegørelse for svigt af stillads den 27.09.2014

BRO 14-0-047.10

REDEGØRELSE FOR SVIGT AF STILLADS

DEN 27.09.2014

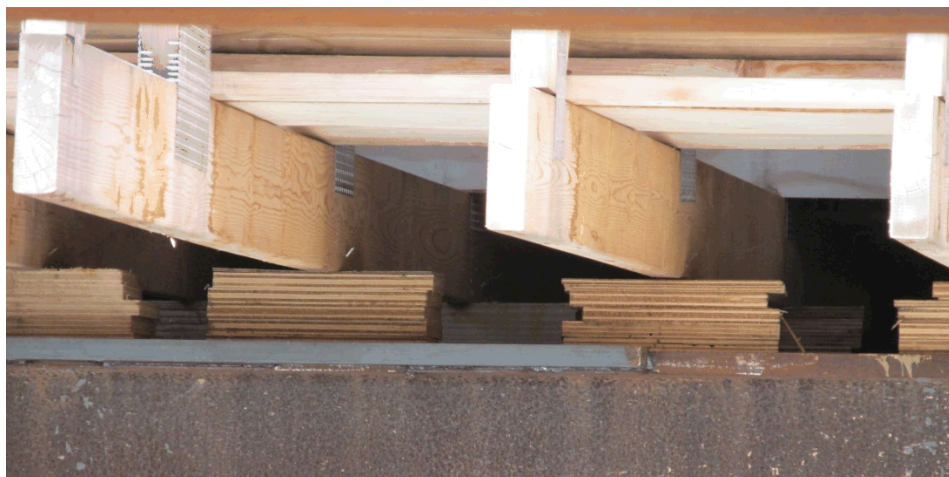
Spærene understøttes af langsgående stålbjælker (longitudinal beams). Spærene er opklodset med et antal mellemlægsplader af krydsfiner, se foto nedenfor. Der er visse steder udført skråsømning gennem spærfoden og ned i krydsfinerpladerne. Der er ikke redegjort nærmere for denne sømning i projektmaterialet,

Figur 5. Foto af opklodsninger under spær

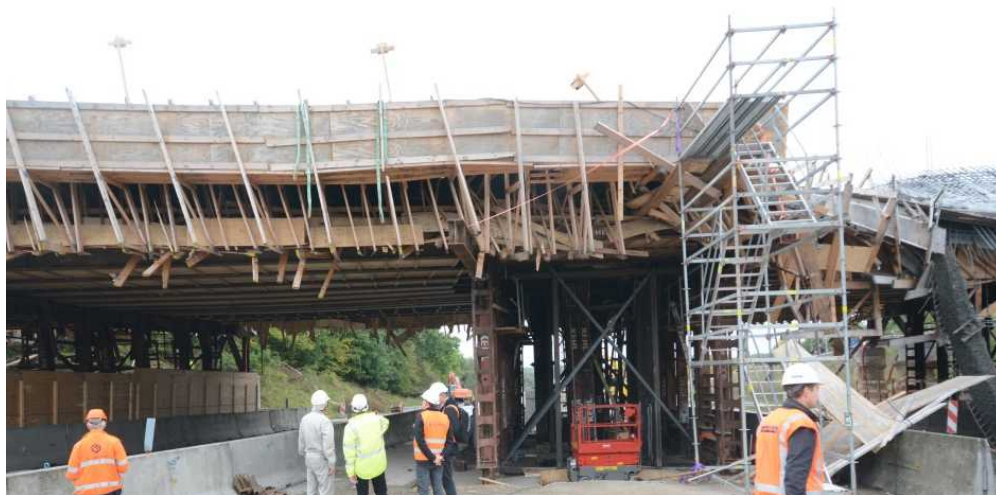
Mellem girder 4 og 5 ses, at der er brud i de synlige udkragede dele af spærene. De udkrage spærdele er overvejende orienteret lodret. Også på dette sted er det tydeligt, at betondækket har undergået en lodret bevægelse ned til overside længdebjælker.

Figur 22 Midterrabbatten set fra nord mellem girder 4 og 5.

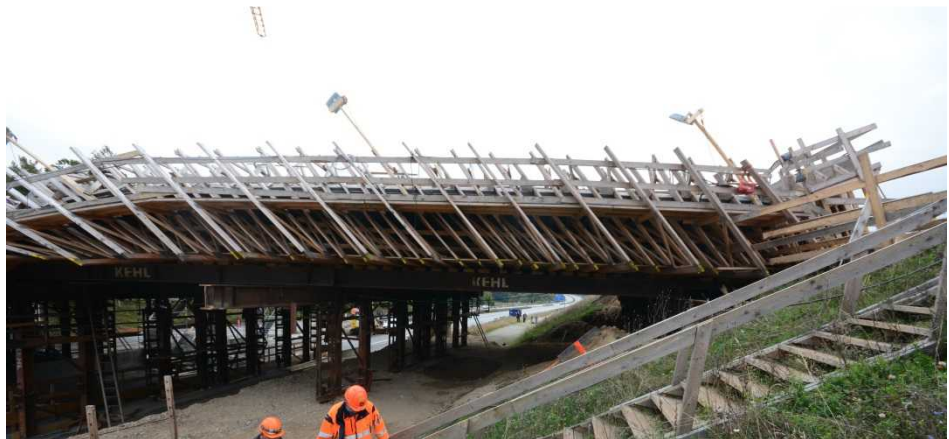
Figur 25 Den vestlige broende set fra nord

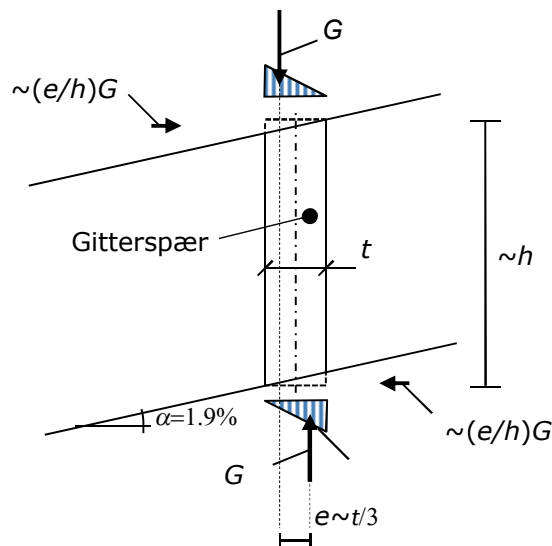
Det fremgår ikke klart af projektet om træspærenes plan er lodret eller står vinkelret på stålbjælkernes overflanger eller om træfoden er kileskåret. På de afholdt møder med CG Jensen og Ringsted Spærfabrik er det oplyst, at spærene er monteret lodret, men uden anvendelse af kiler for udligning af vinklen mellem spærhoved og støbehud samt spærfod og opklodsninger. Nedstående skitse viser et tværsnit i et lodret spær.

Figur 45. Ligevægt for spær der står lodret.

Hvis træspærene, som vist i figuren oven for, står lodret uden tilpasning (ved kileskæring eller indlæg af kiler) vil gitterspærene på grund af hældning af form og stålstillads udsættes for skæv indtrykning på tværs af fiberretning og derved udsættes for excentrisk belastning og reaktion. For denne indtrykning kan det overslagsmæssigt med grove tilnærmelser vises, at tøjnings- og spændingsfordelingen på tværs er lineær og tilnærmelsesvis triangulær. Dette medfører som illustreret på ovenstående skitse at der skal tilføjes en vandret last af en størrelsesorden på ca. $(1/3)(t/h)G = 0.02G = 2\%G$.

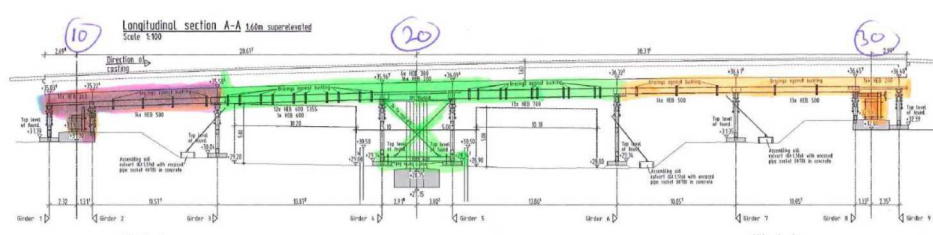
Denne ændring har medført at langsgående vandret last herefter bliver fordelt ud fra et estimeret lastopland således at det afgitrede system omkring linie 20 skal optage størstedelen af de vandrette laster og at endevederlag i linie 10 henholdsvis 30 skal optage en mindre del. Se foranstående figur der viser en opstalt der vedrører fordeling af vandret last.

Bemærkning: Der er ikke taget hensyn til, at endevederlagene er væsentligt stivere overfor langsgående påvirkninger end det afgitrede system omkring linie 20 (midterunder-støtningen). Den langsgående påvirkning vil derfor i helt overvejende grad optages i endevederlagene. En fordeling af lastoptagelsen på basis af den lodrette lastfordeling kræver en stor omfordeling af lasterne.
